**HOTĂRÂREA NR. \_\_\_\_\_**  
**privind aprobarea Documentației de avizare a lucrărilor de intervenții pentru**  
**obiectivul de investiții „Modernizare strada Drumul Corneșului”**

**MODERNIZARE STRADA DRUMUL CORNESULUI**

**DOCUMENTATIE DE AVIZARE A LUCRARILOR DE  
INTERVENTIE (D.A.L.I.) – conform HG907/2016**

**- Proiect nr. DC16/2018 -**

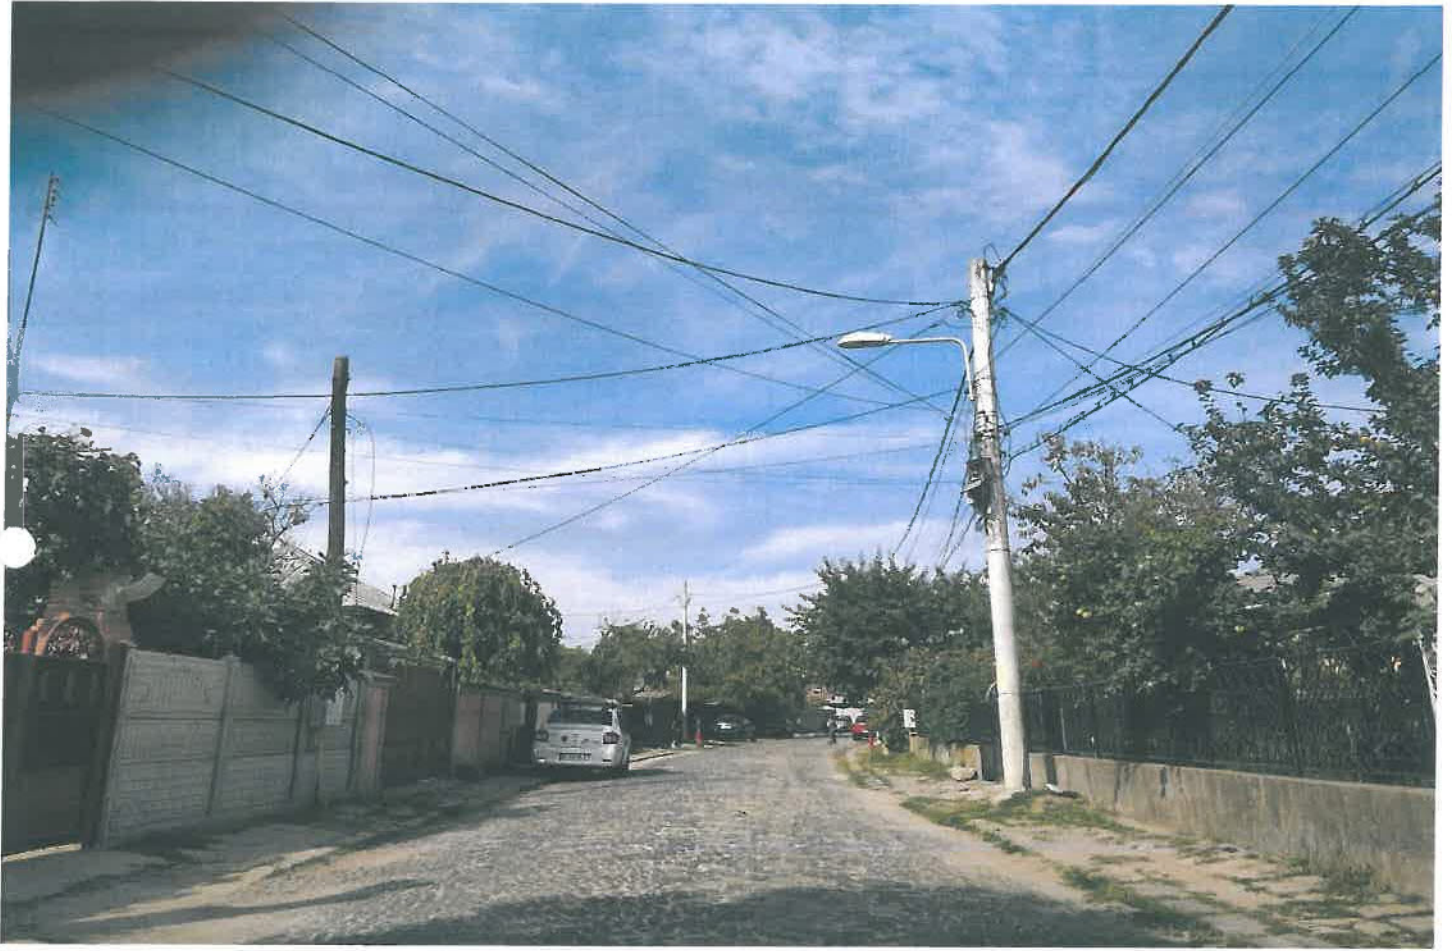
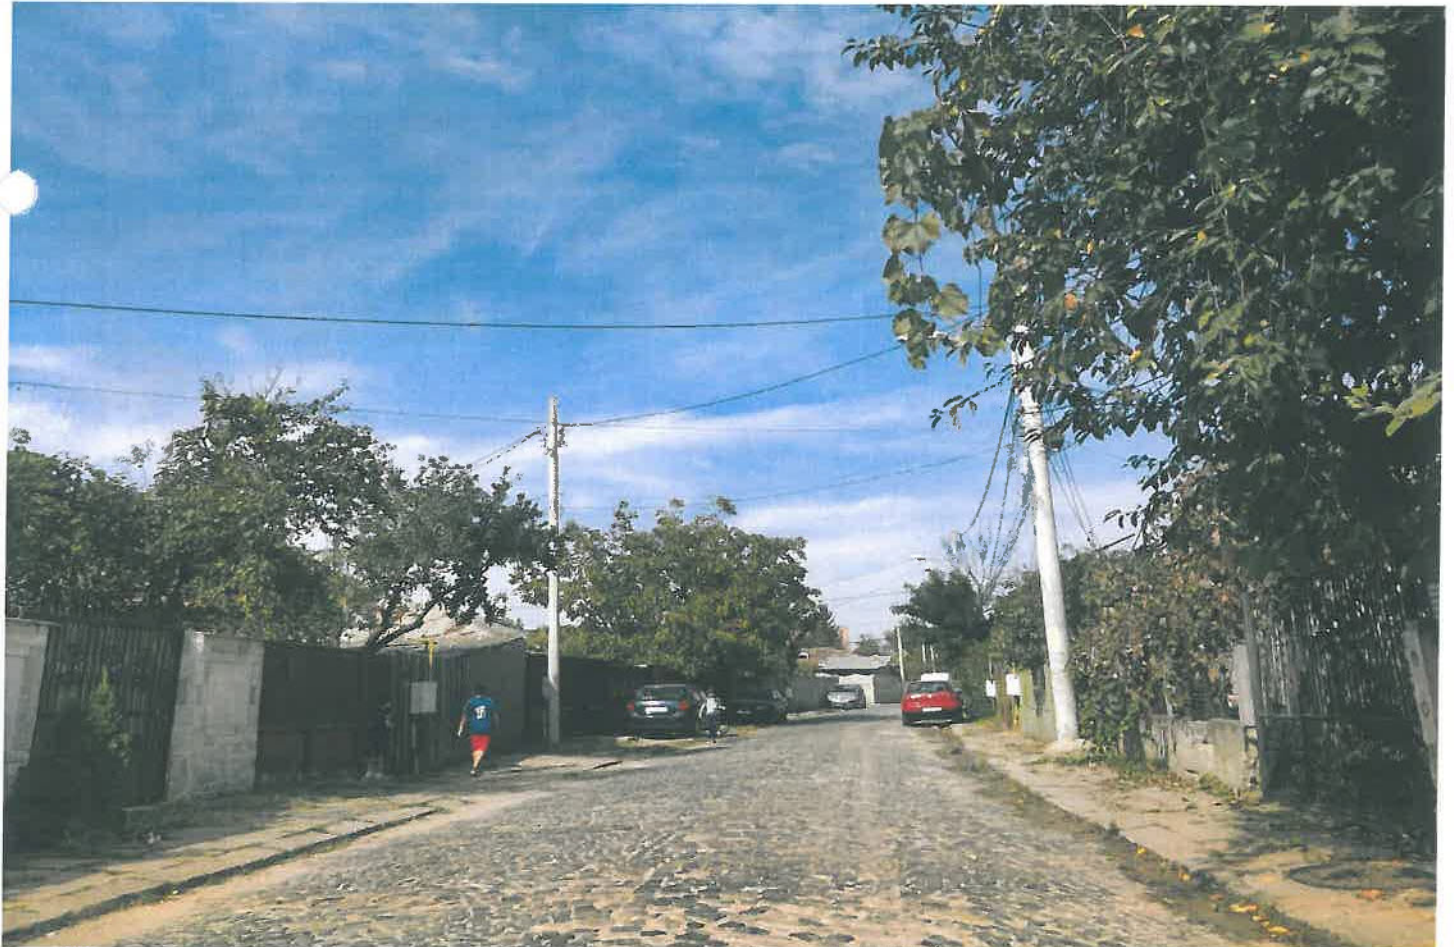
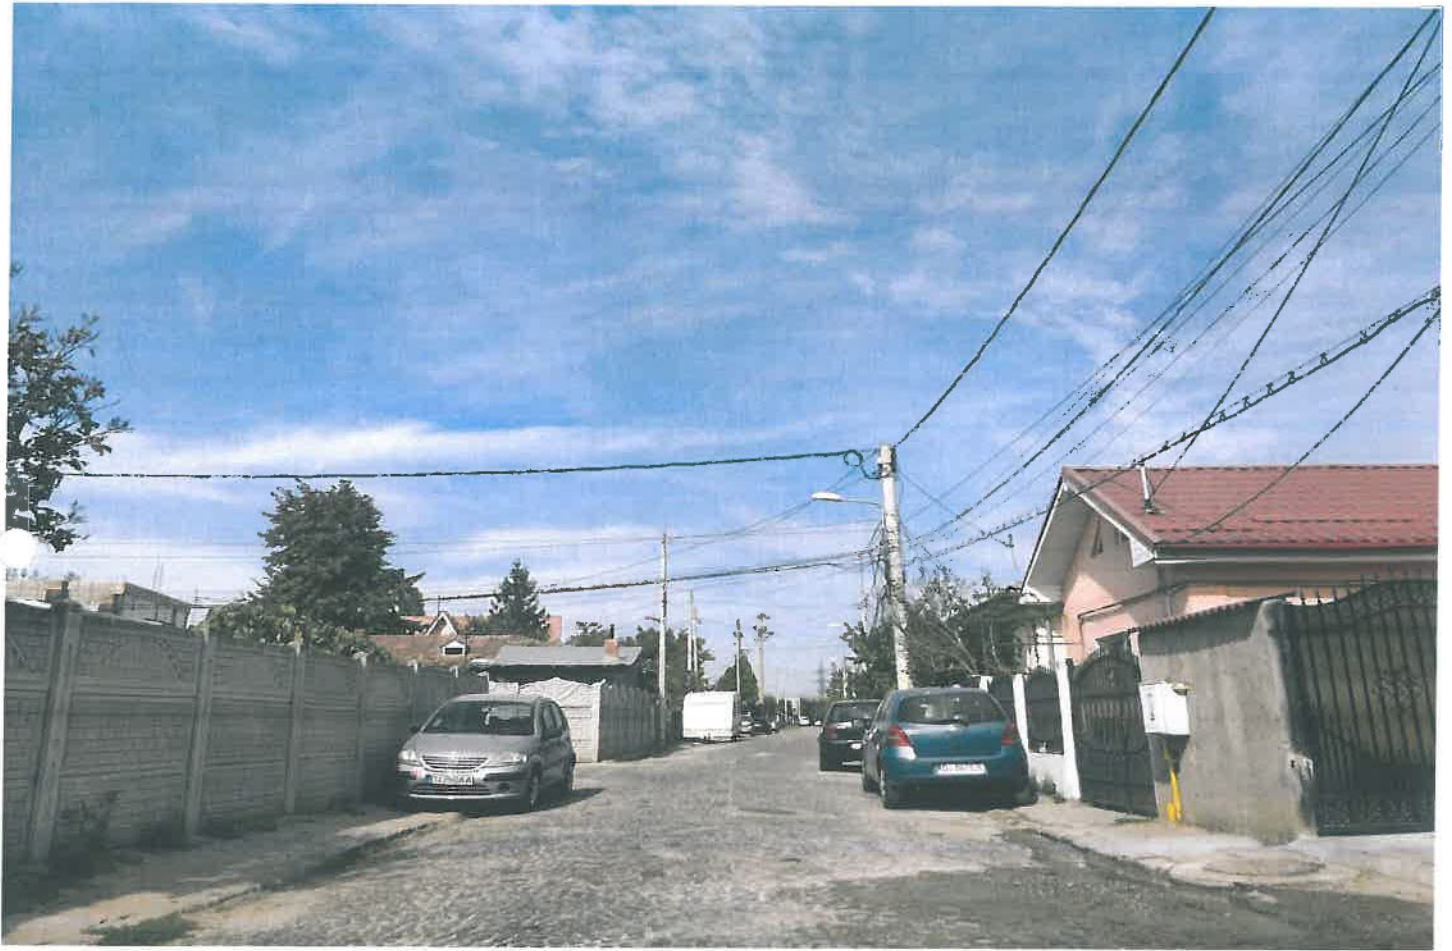
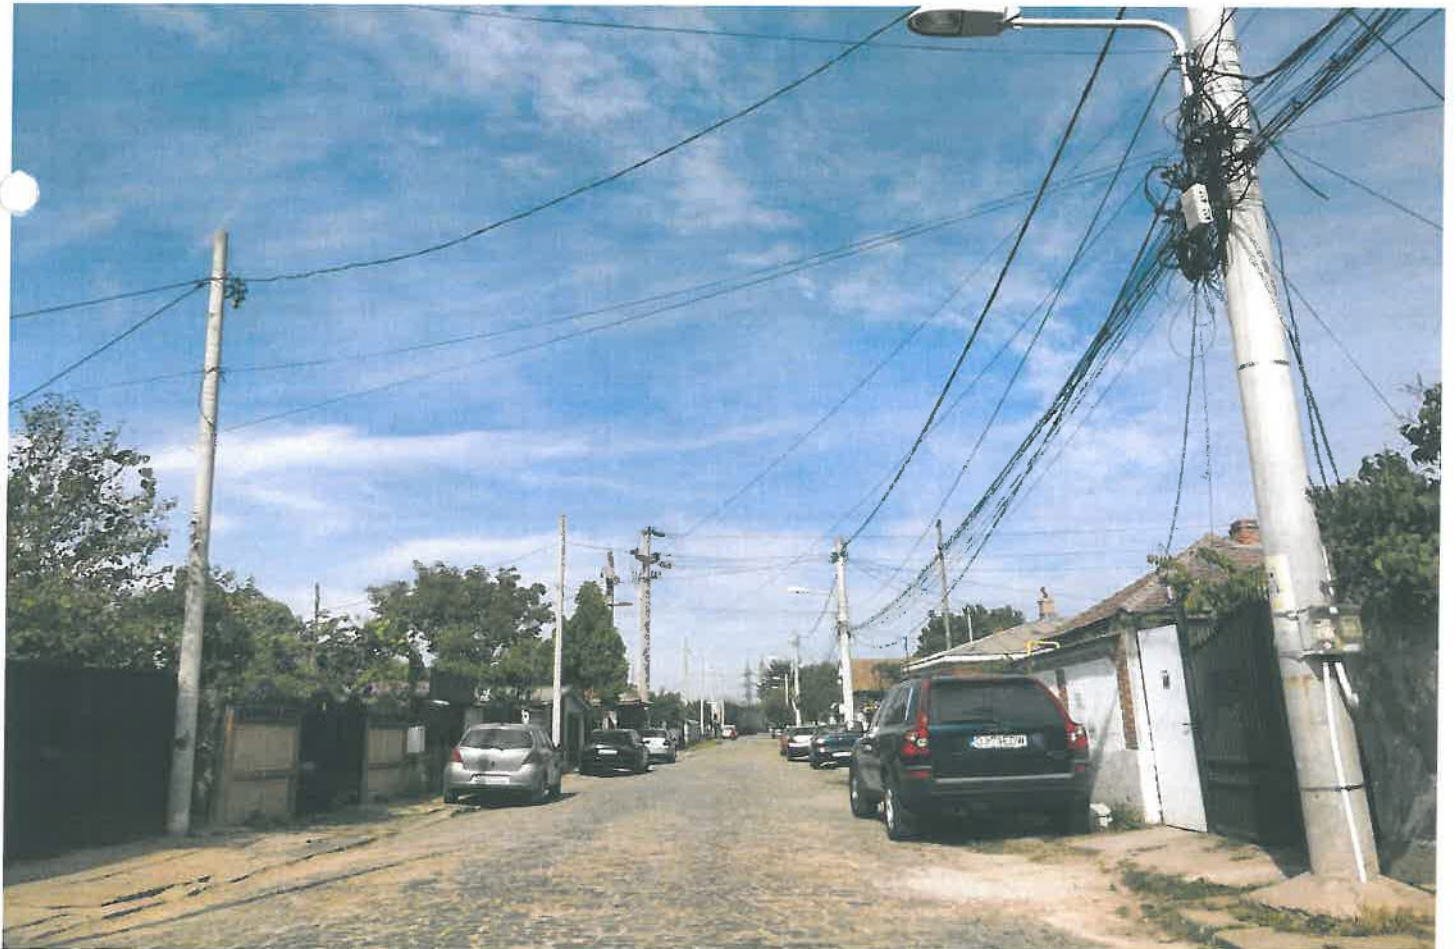
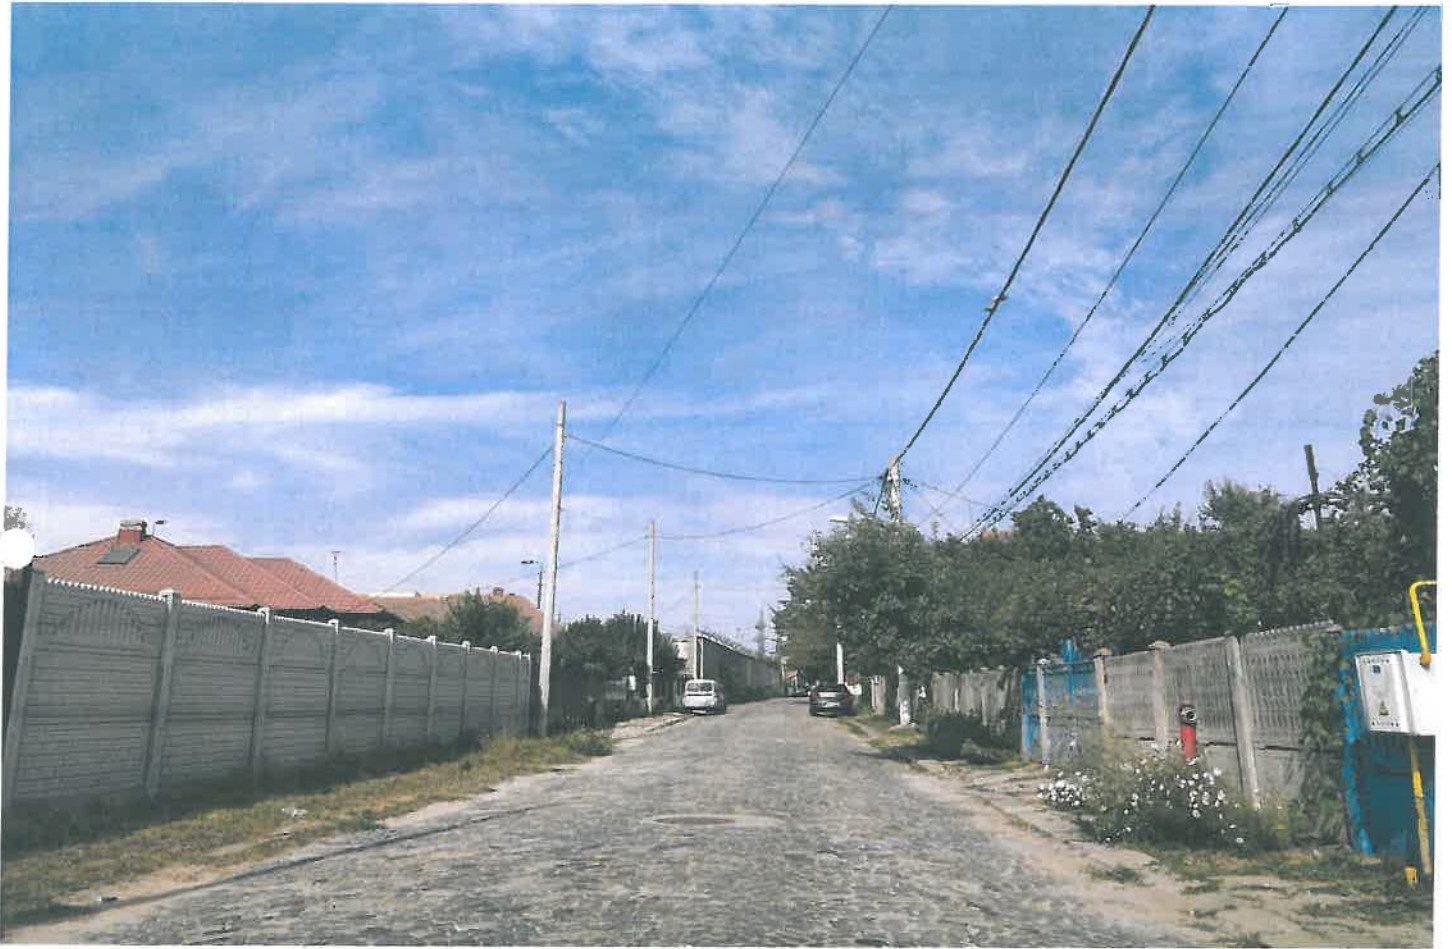
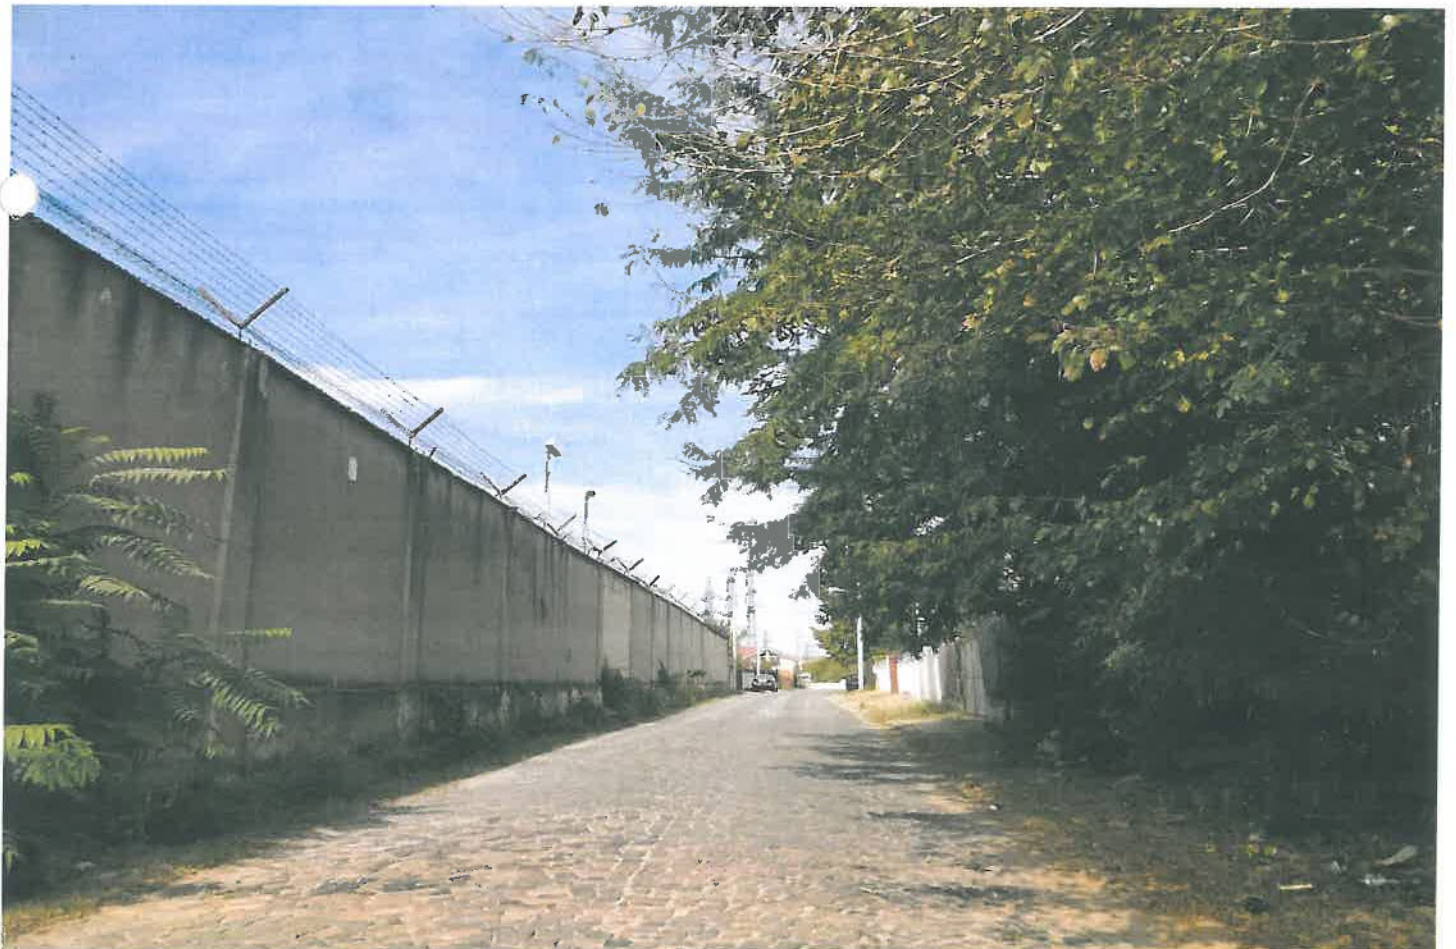
Structura rutiera se afla intr-o stare avansata de degradare prezentand gropi, denivelari, burdusiri, etc.

Se constata ca interventiile la retelele edilitare au afectat structura rutiera, reparatiile necorespunzatoare favorizind infiltratile.
