**HOTĂRÂREA NR. \_\_\_\_\_**  
**privind aprobarea valorii estimate pentru „Măsuri de performanță energetică**  
**privind clădiri aparținând de 6 unități de învățământ în Craiova”**  
**la Grădinița „Pinocchio”**

**RFERAT DE APROBARE**  
**privind aprobarea valorii estimate pentru „Măsuri de performanță energetică privind**  
**clădiri aparținând de 6 unități de învățământ în Craiova”**  
**la Grădinița „Pinocchio”**

Raport preliminar extern de evaluare  
Due diligence  
pentru reabilitarea clădirilor publice educaționale  
și achiziții  
Municipalitatea Craiova, România,  
întocmit  
pentru Banca Europeană pentru Reconstrucție  
și Dezvoltare (BERD)

Document: SVT-R-180919-4

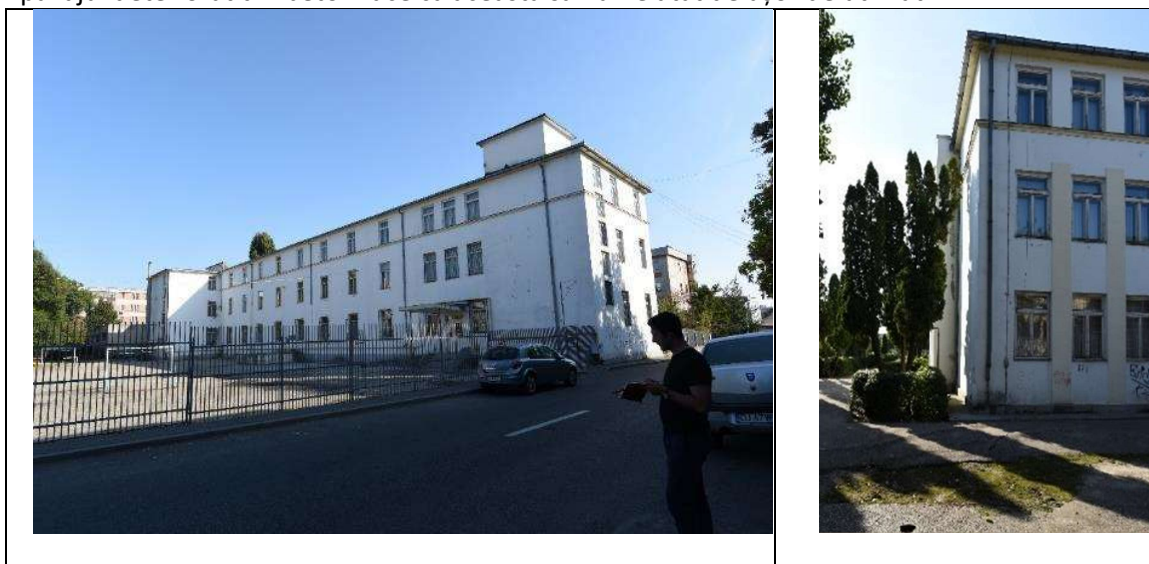
Chiar dacă curtea din față este plină de plante, curtea din spate nu oferă umbră naturală și pavajul deteriorat din beton face ca aceasta să nu fie atât de ușor de utilizat

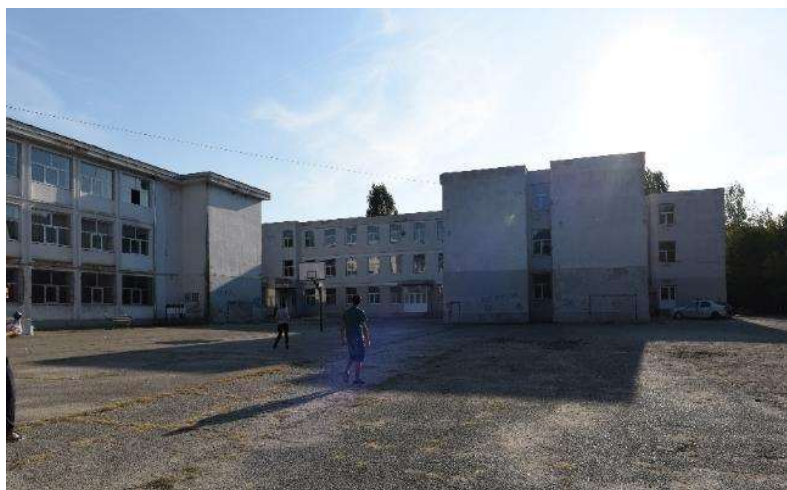
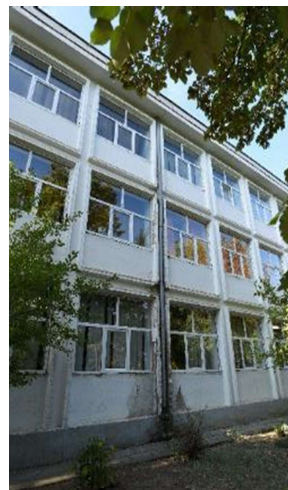
Construită în două etape (1968 și 1970), școala cu 3 niveluri este formată din două aripi legate între ele printr-o articulație la un nivel. Prima aripă are orientarea atât înspre sud-est, cât și spre nord-vest a sălilor de clasă, cu un coridor prin mijlocul clădirii și cu săli de clasă pe ambele părți. A doua aripă are săli de clasă, pe laturile de sud-est și nord-vest, în partea de sud-vest a clădirii. Deși datorită orientării în lunile călduroase sunt temperaturi ridicate, parcul care înconjoară școala face încălzirea mai ușor de suportat, mai ales spre vest.

Din păcate, curtea clădirii are pavajul din beton care mărește efectul de încălzire, ceea ce îl face un loc de petrecut pauza mai puțin plăcut.

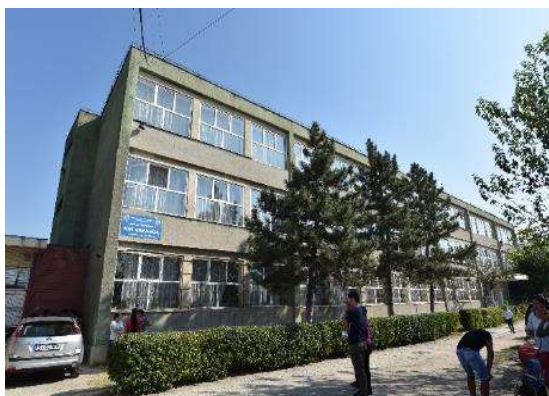
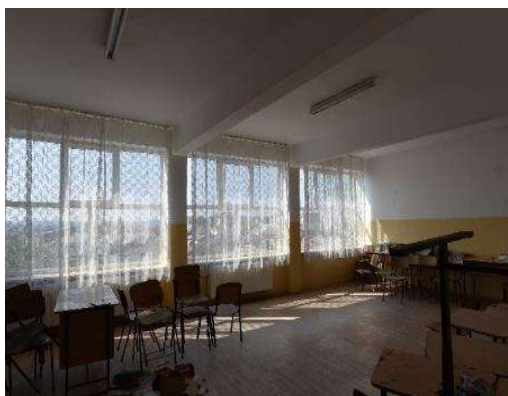
Accesul spre locație se face printr-o ușoară mică între case și școala este destul de înghesuit între vecini, în special în colțul de nord-vest al uneia dintre aripi, unde vecinul se află la o distanță de aproximativ 1 metru.

Curtea este în cea mai mare parte pavată cu beton și nu există umbrire naturală (copaci). Căldura radiată de beton face pauzele și ora de sport neplăcute. Mai mult, căldura se reflectă în interiorul clădirii, provocând supraîncălzire.

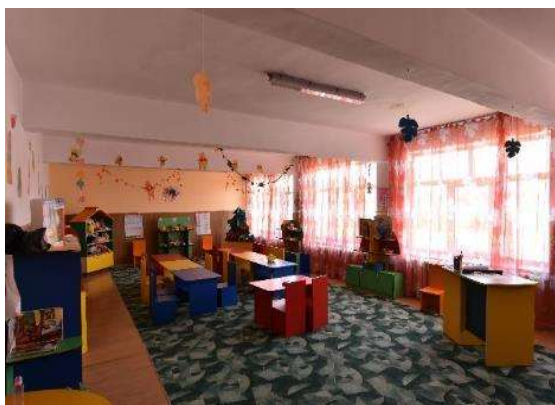
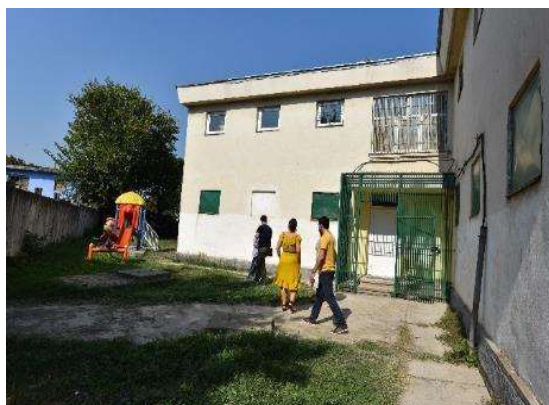
Accesul la sălile de clasă se face printr-un spațiu central care duce la toate spațiile clădirii. Problema cu accesul actual este că nu este vorba doar de filtru (și de garderobă, fiind obligatorie în grădinițe), ci și de spațial-tampon între sălile de clasă și spațiul exterior. Prin urmare, iarna, când părinții vin să-și ia copiii acasă, ușa este aproape întotdeauna deschisă, răcind mai departe încăperile. Accesul dinspre nord-vest, care nu este utilizat în prezent, este prevăzut cu un vestibul care ar fi tampon între spațiile interioare și cele exterioare, astfel camera filtrului fiind mai puțin supusă răcirii.

Locația dispune și de un mic loc de joacă aproape atât de gardul proprietății, cât și de perimetrul clădirii, deoarece grădinița are puțin spațiu exterior dedicat activităților de agrement ale copiilor. Spațiul pe care îl are este, de asemenea, împărțit în trei, dintre care una este grădina străzii, ceea ce îngreunează supravegherea copiilor de către profesori. În timp ce clădirea ar trebui să ocupe cel mult 25% din suprafață în conformitate cu legislația românească pentru grădinițe, această clădire ocupă aproximativ 40%, copiii neputându-se bucura de spațiul exterior.

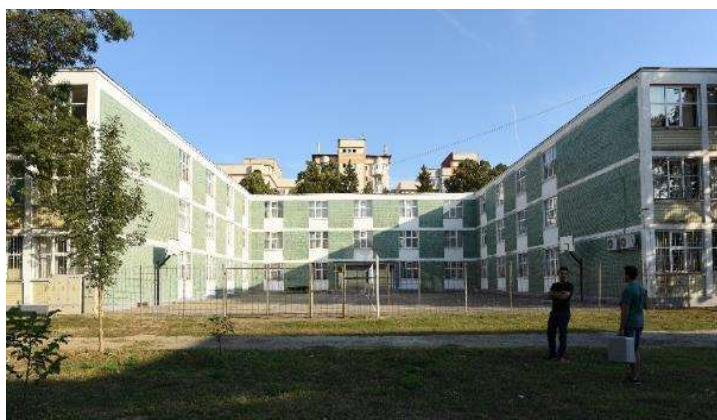
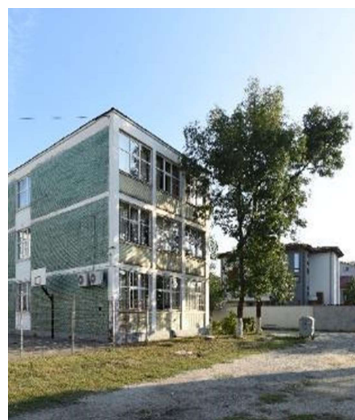
În curte, există copaci maturi înalți pe toate părțile clădirii, cu excepția curții care este pavată cu beton turnat care radiază căldură în lunile călduroase. Vegetația din toată clădirea ajută la umbrirea sălilor de clasă, ajutându-le să se răcească în lunile călduroase.

Sala de sport a școlii este amplasată în partea de sud a școlii, la o distanță de aproximativ 17 metri. Construită în 1968, clădirea are iluminat natural adecvat funcției sale - uniformă, numai de sus, din ambele părți pe direcția sa longitudinală.

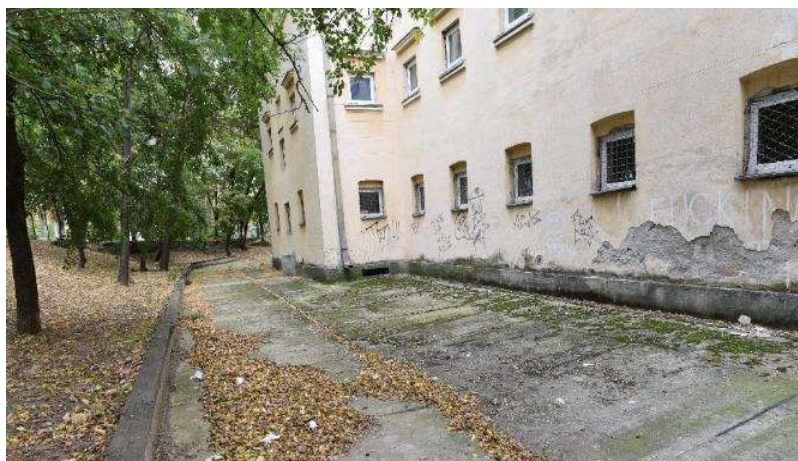
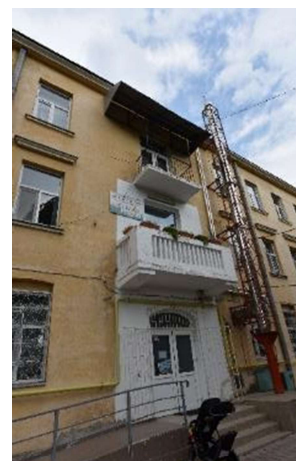
Fiind o grădiniță cu program de 8-9 ore, copiii dorm în unitate. De aceea, folosesc dispozitive de umbră interioară, astfel încât să creeze atmosfera de dormit.

La locație există un loc de joacă în partea de est a clădirii și o zonă verde generoasă, în special în partea de nord. Spațiul din partea de nord ar putea fi utilizat în mod plăcut atunci când este foarte cald, dar umiditatea care se păstrează în pavaj o face prea rece.

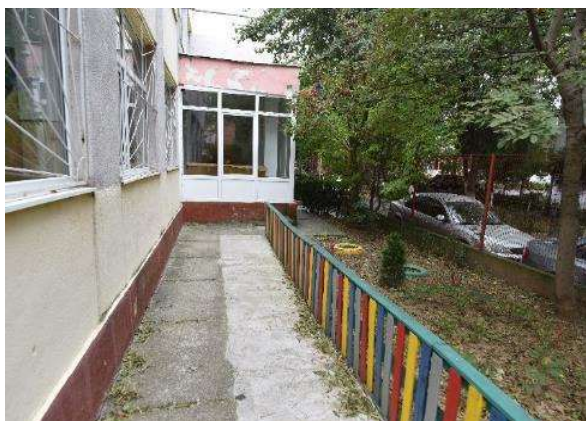
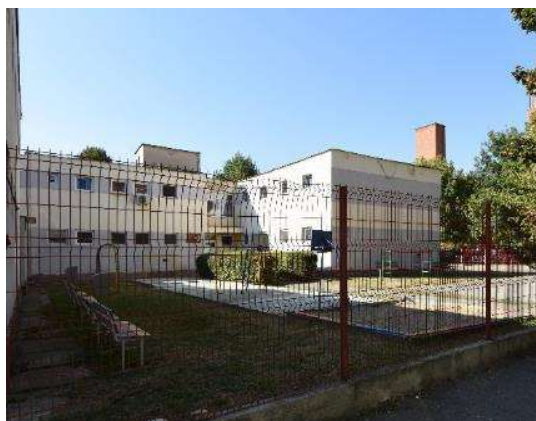
Capacul de acces era închis, ceea ce făcea urcarea scărilor exterioare, cât și a rampei foarte dificilă. De altfel, atunci când plouă, nimeni nu mai are unde să-și închidă umbrela.

În locație sunt două locuri de joacă, câte unul pe fiecare parte a clădirii (estică și vestică), dar pavajul de asfalt menține temperatura curții mai mare decât ar trebui să fie în timpul verii.

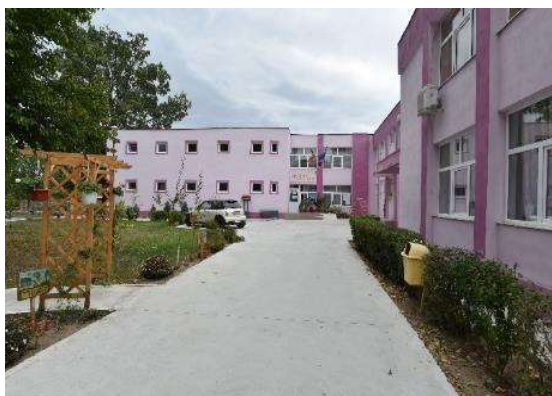
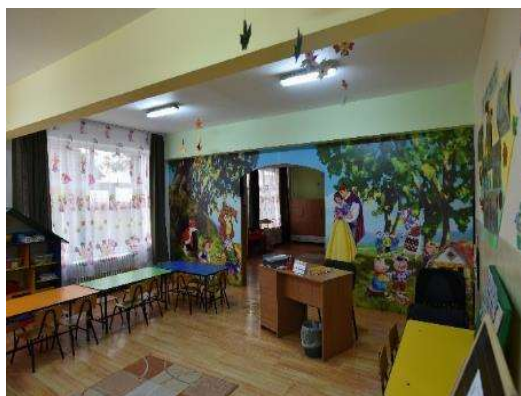
Din cauza lipsei vegetației care să umbrească ferestrele, aceasta este întotdeauna încălzită, cu excepția sălii din curte, care este mai rece decât celelalte, posibil din cauza microclimatului creat de curtea interioară. Pe de altă parte, aceste ferestre aduc lumina în sălile de clasă, scăzând nevoia de iluminat artificial.

În locație există locuri de joacă atent îngrijite, cu atenție la biodiversitate (se pot vedea hoteluri pentru insecte agățate în copaci).

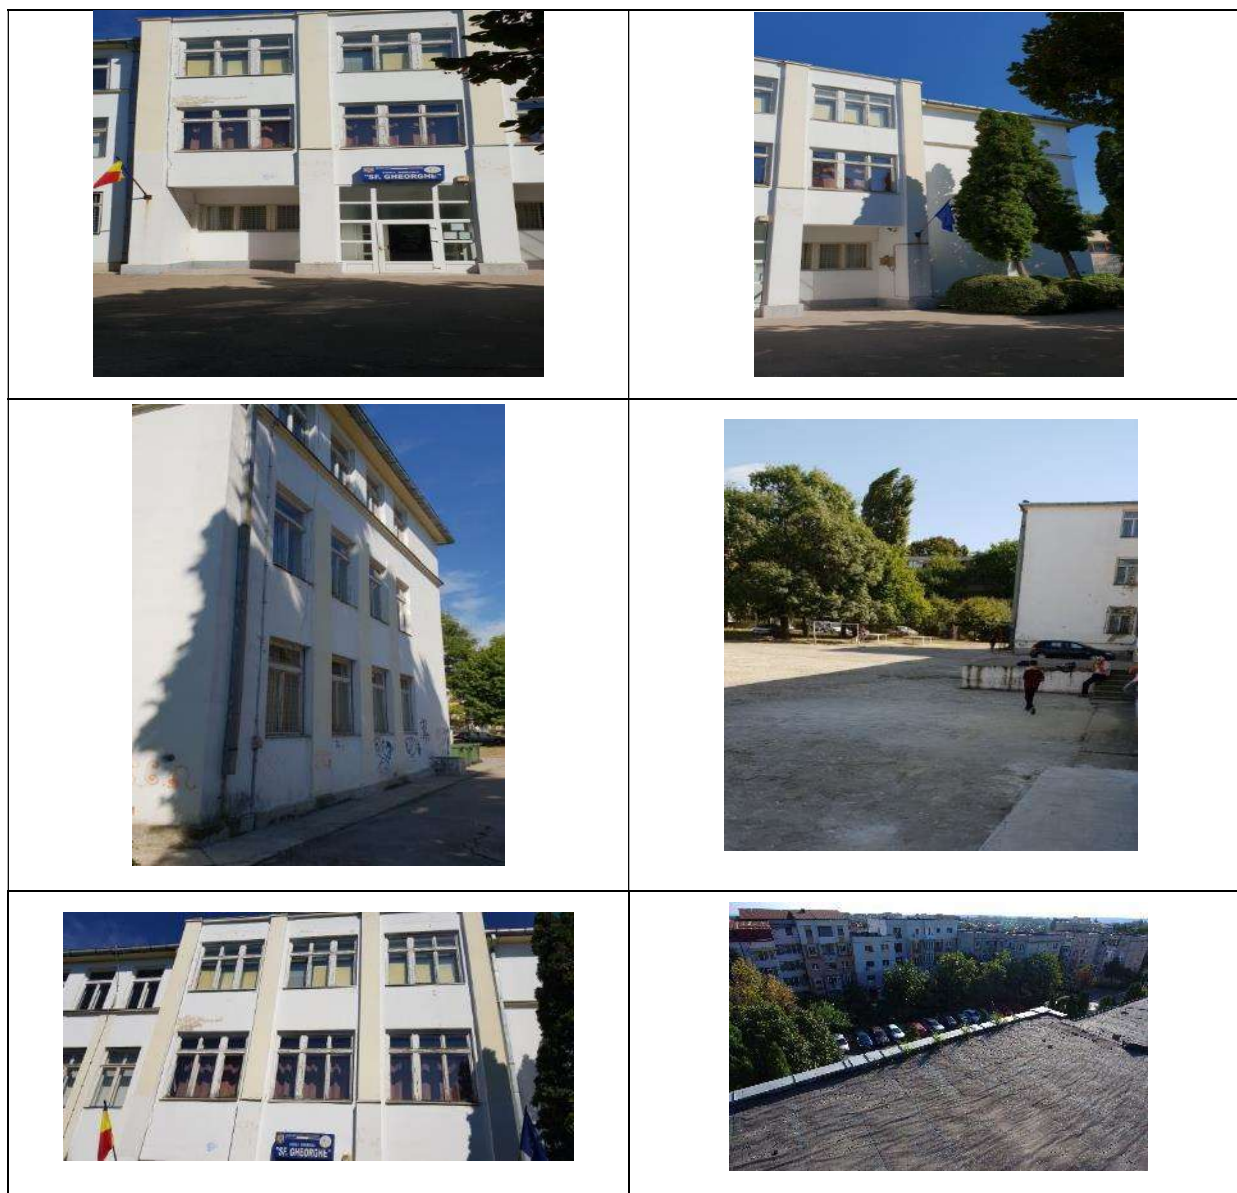
**Ferestrele.** Sunt ferestre duble, cu cadru din lemn. Au o permeabilitate ridicată la aer provocând pierderi de căldură semnificative și un mediu interior general de slabă calitate.

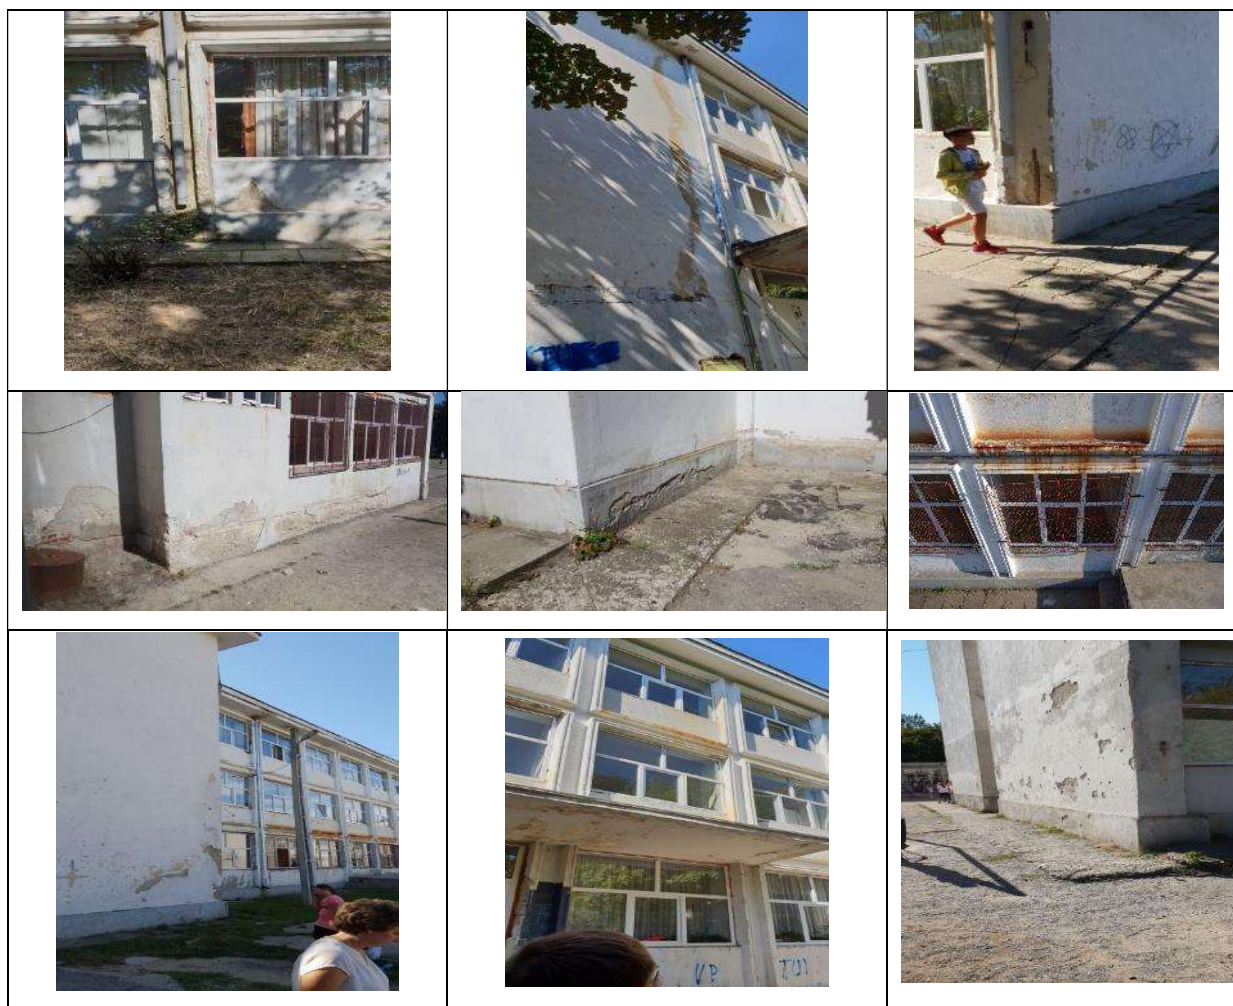
Poluarea împotriva ruginii poate fi văzută în special la al doilea etaj dinspre fațada nordică, cel mai probabil la grilajele de oțel nevopsite.

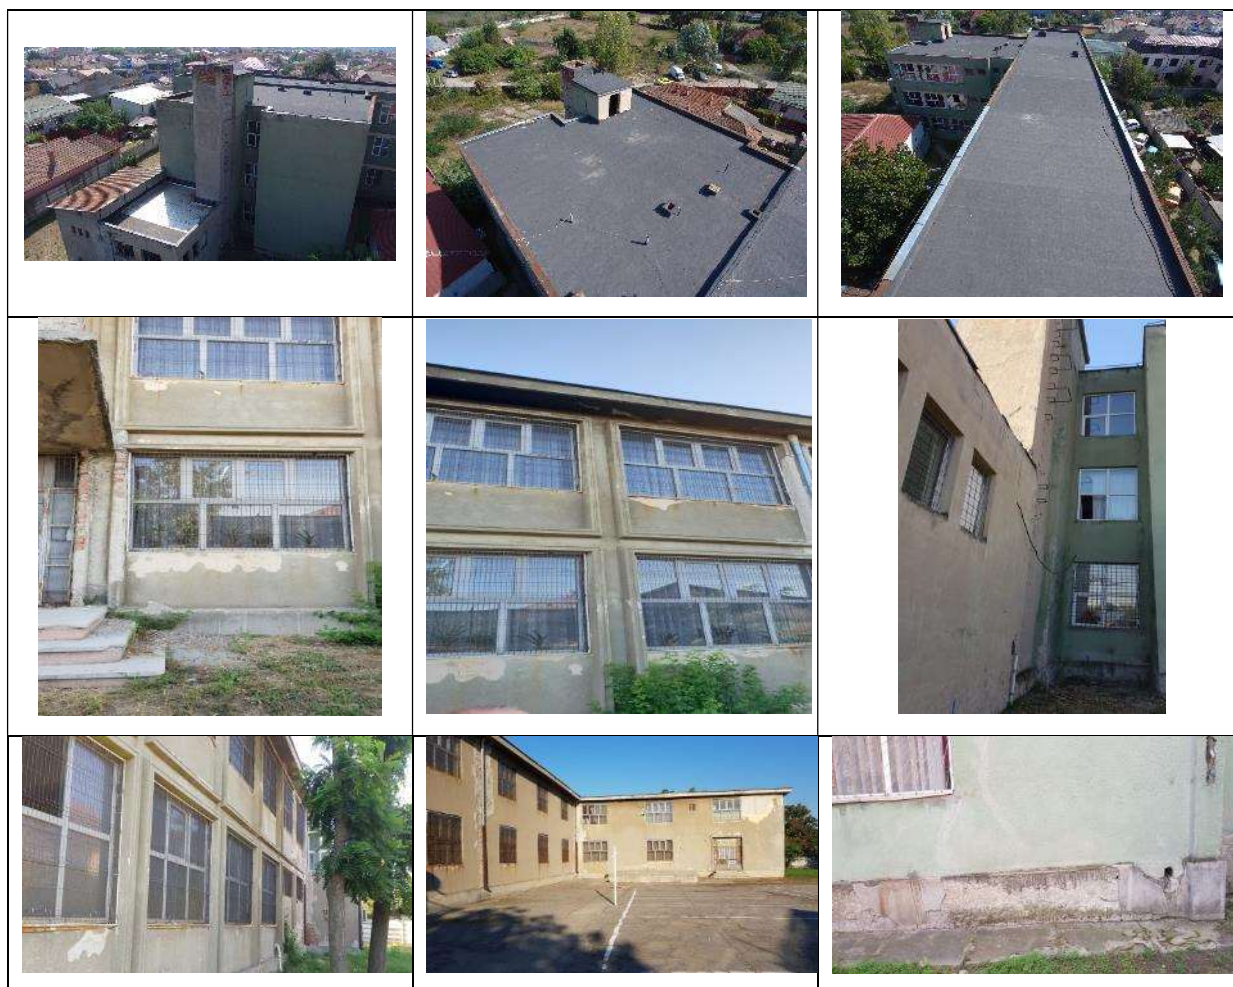
**Pereții.** Zidurile exterioare sunt deteriorate în special pe laturile de nord și vest. Infiltrațiile de apă au provocat căderea tencuiei.

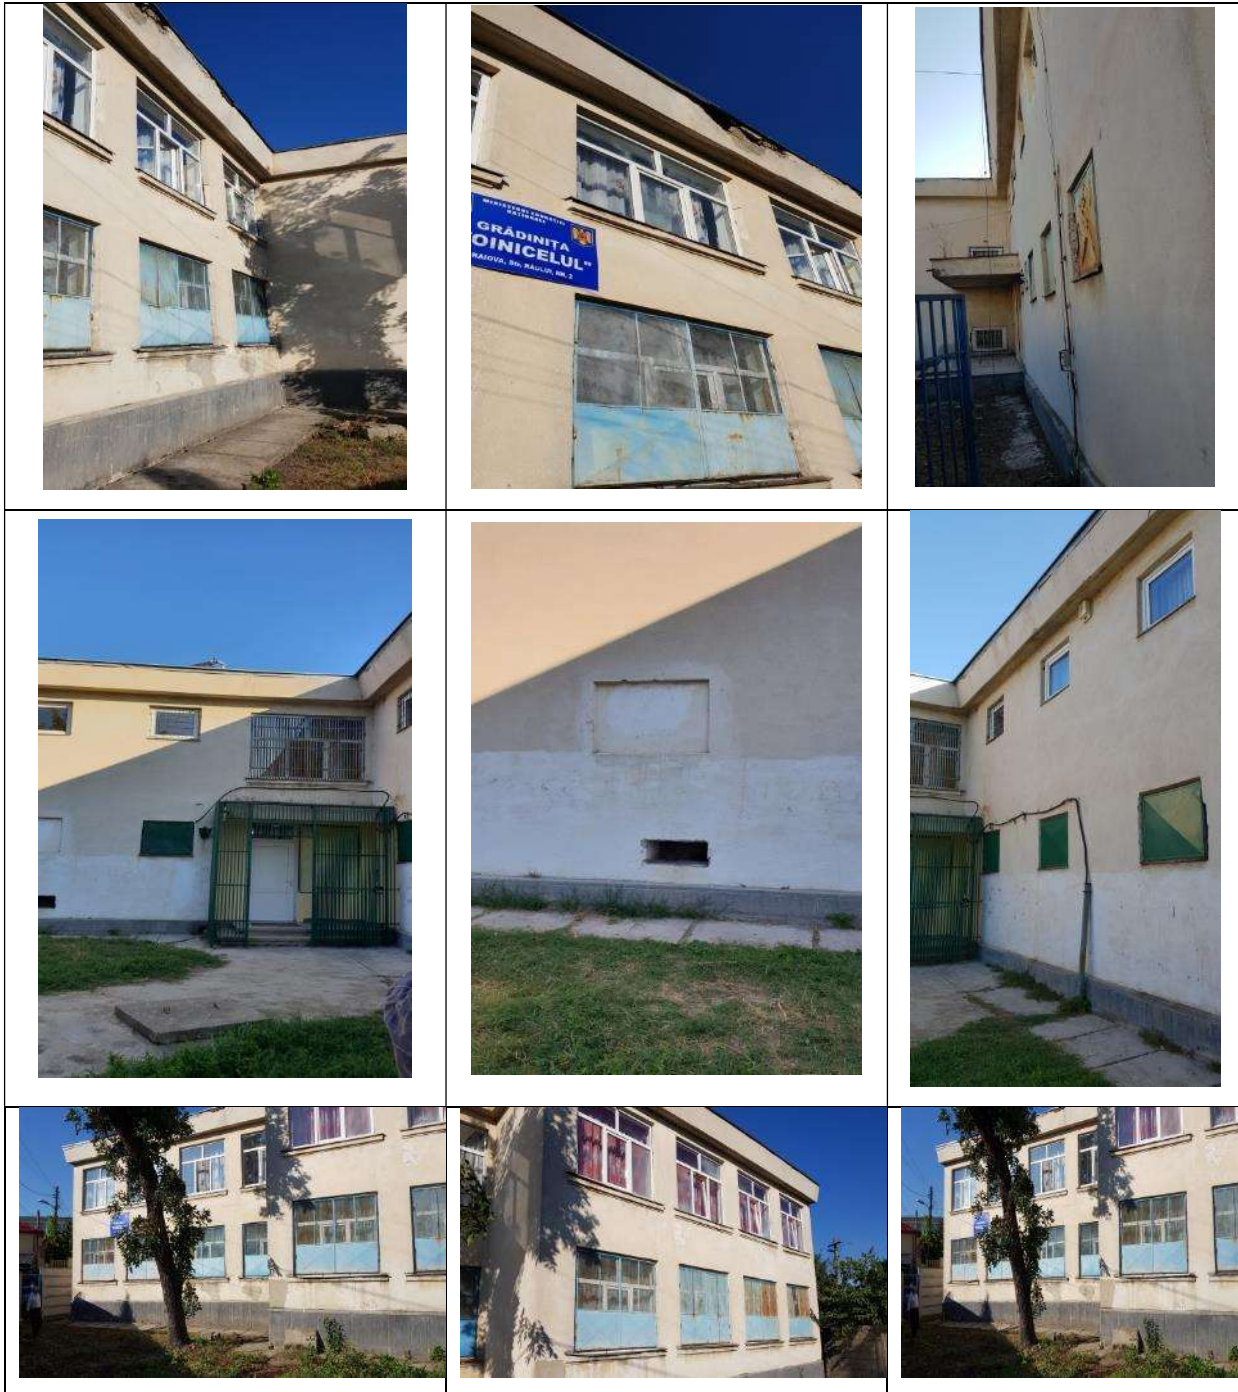
**Acoperișul.** Acoperișul este unul plat, cu impermeabilizare cu membrană bituminoasă. Există o infiltrație majoră de pe acoperiș, într-una dintre băile din partea de sud-vest, precum și o mansardă deteriorată a acoperișului plat.

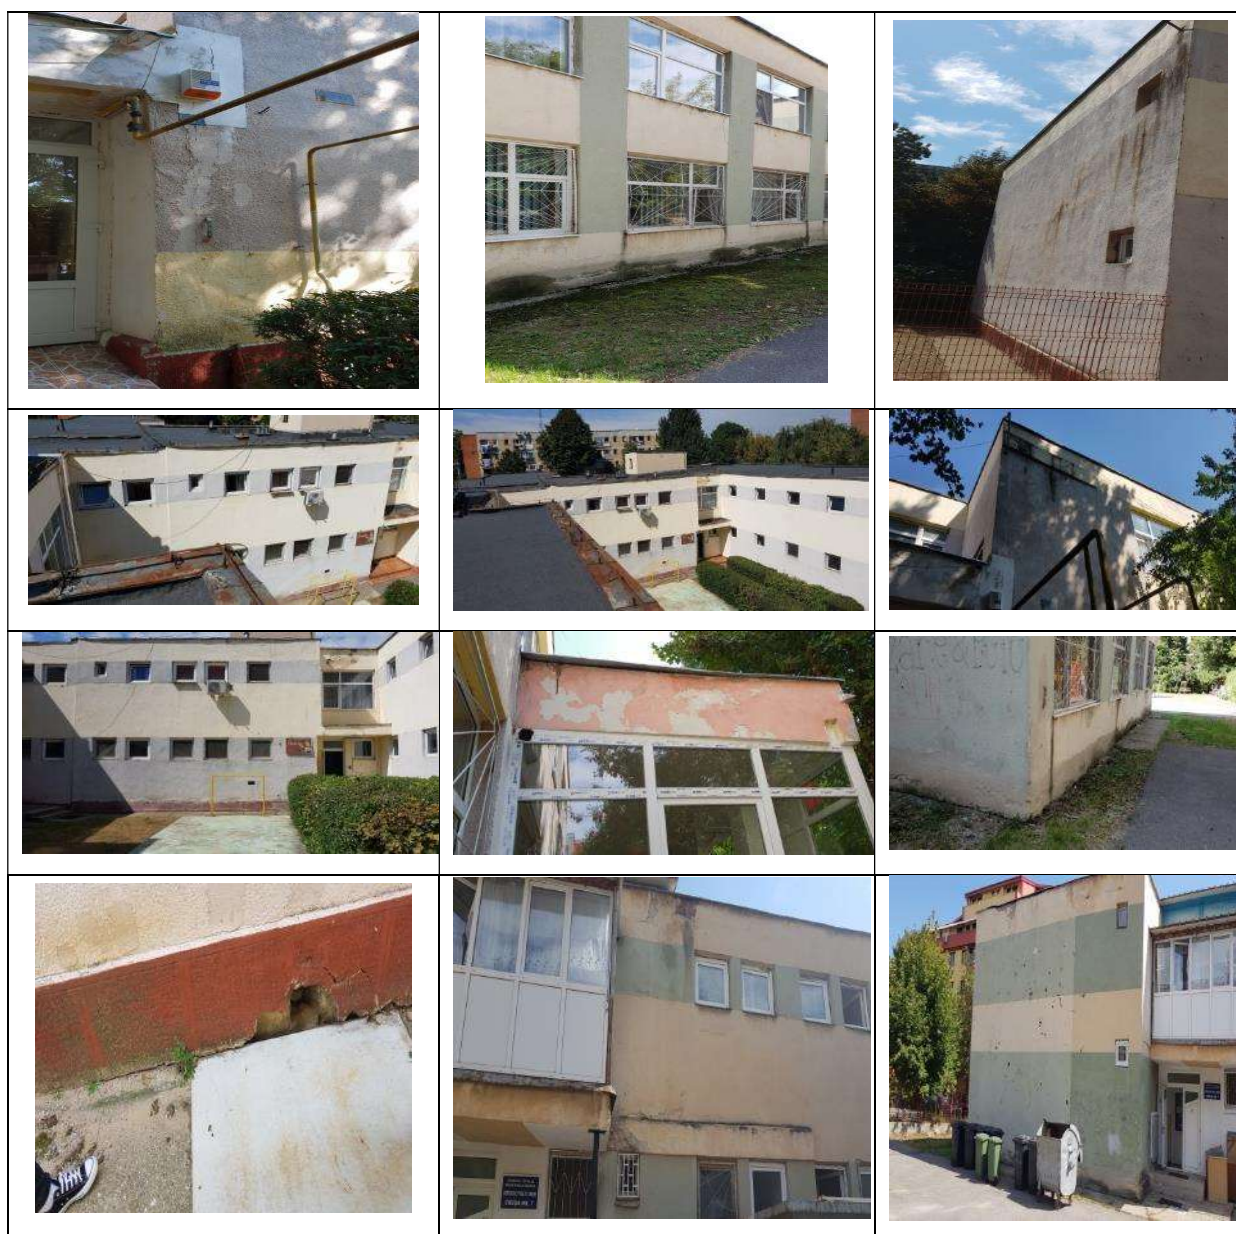
**Acoperișul.** Acoperișul plat are impermeabilizare cu membrană bituminoasă. Cu toate acestea, sunt scurgeri multiple care afectează zonele interne prin umiditate ridicată și mușcări. Acestea sunt cauzate de vechea termoizolație, de pătrunderea sistemului de drenare internă și de panourile solare instalate recent, a căror montare pe suport a perforat izolația, provocând scurgeri suplimentare. Capacul metalic al mansardei este ruginit și nu mai oferă o protecție adecvată.

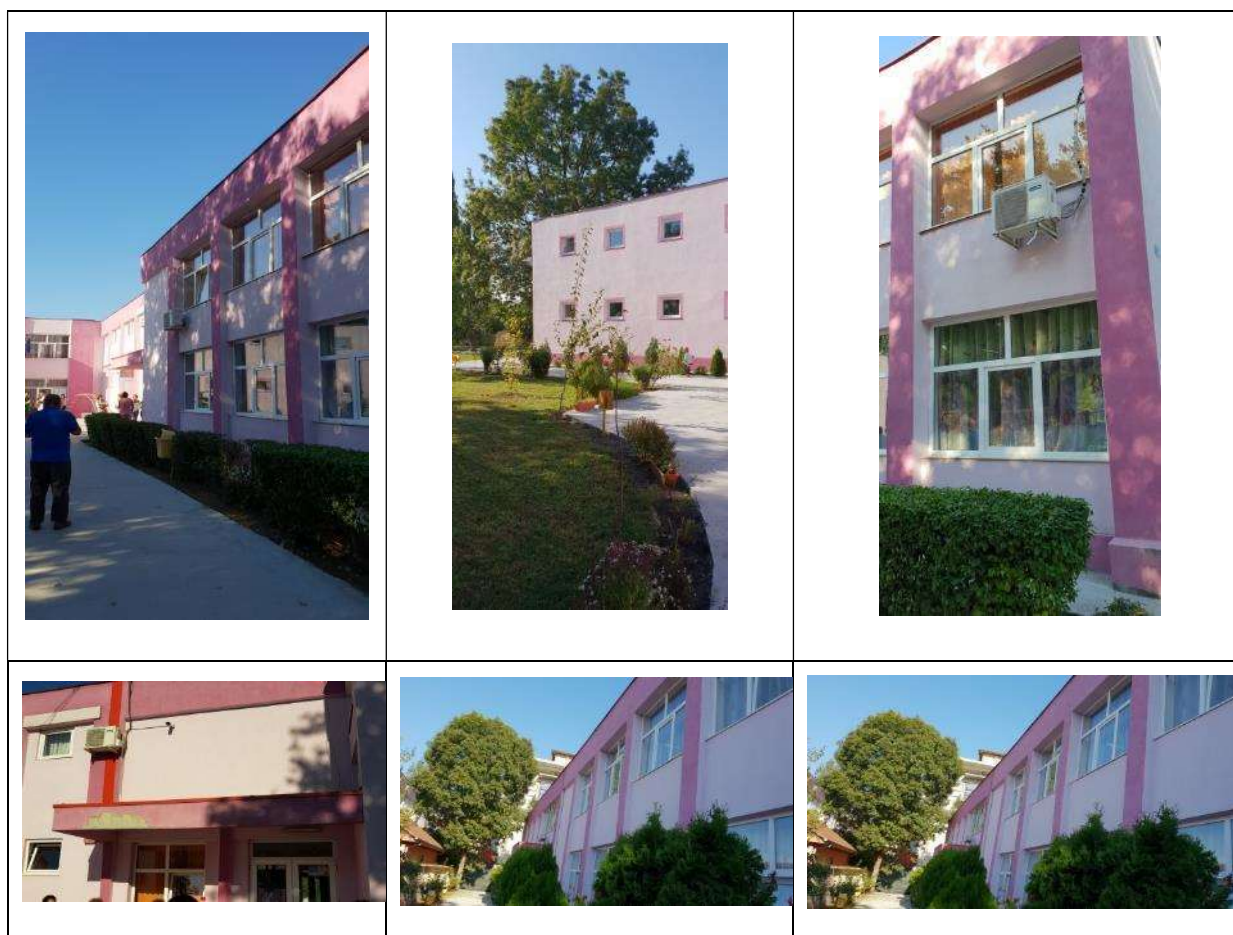
**Pereți.** Nu s-au putut identifica defecte vizibile pe pereții clădirii, cu excepția unei porțiuni mici de tencuială căzută (deasupra ușii de acces din partea estică). Acest lucru ar putea fi explicat prin finisajul exterior relativ nou, deci ar trebui făcută analize suplimentare.

**Subsol.** Subsolul creează cele mai mari probleme. Din exterior, doar câteva zone de mușgai pot fi identificate la intersecția fundației cu pereții. Cu toate acestea, în subsolul (neizolat) problema umidității este izbitoare. Inundațiile, infiltrația pereților subsolului și condensarea conductelor sunt prezente și ar trebui rezolvate înainte de orice alte renovări.

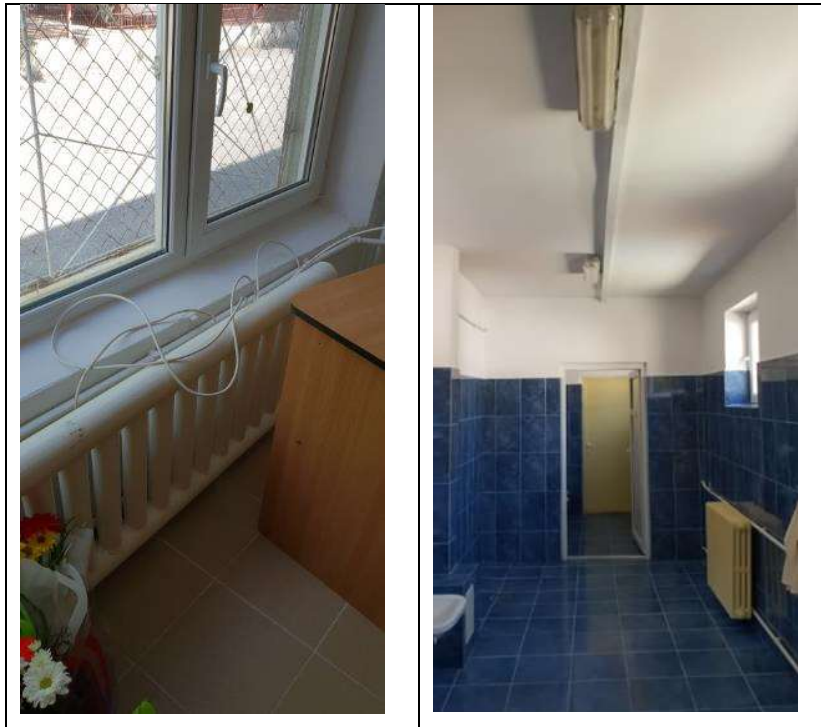
### Grădinița "Pinocchio"

Sunt conducte centrale de alimentare cu apă, inclusiv sisteme de dozare, cele mai multe situate în subteranul clădirilor. Sistemul cuprinde o rețea de conducte metalice și furnizează diverse grupuri sanitare, cu numeroase fisuri de apă și infiltrare a apei în pereți.

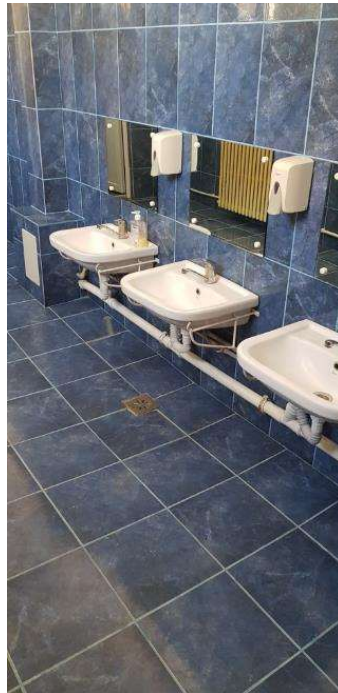
### Grădinița “Pinocchio”

Clădirea are o rețea de conducte pentru drenarea apelor uzate, a canalizării și a apelor pluviale. Rețeaua este din PVC sau tuburi metalice în stare foarte slabă, cu infiltrații semnificative de apă în pereți la toate clădirile evaluate, ceea ce duce la o valoare scăzută a rezistenței termice a anvelopei clădirilor.

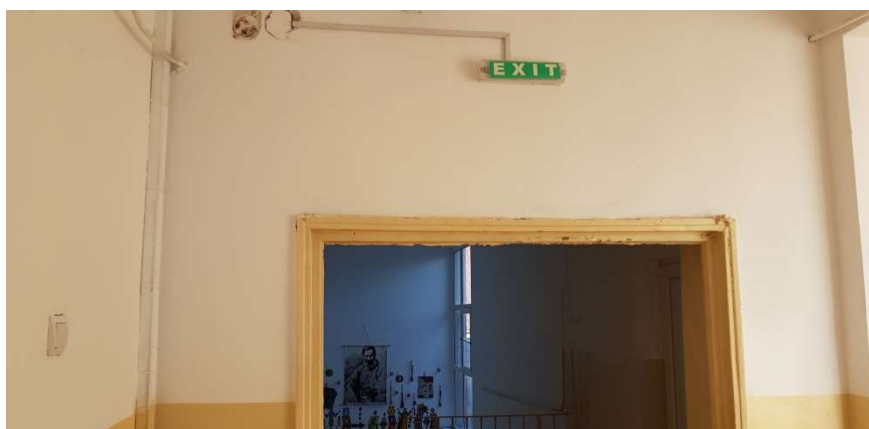
Local, în multe spații există lămpi nefuncționale sau eliminate, sistemul interior de iluminat este în stare slabă. Iluminatul de urgență nu este funcțional și nu s-a observat niciun plan de întreținere preventivă în timpul auditului. Nu au fost disponibile registre care să documenteze tipul de activități efectuate la instalația de iluminat sau iluminat de urgență în timpul anchetei. Nivelul de iluminare, iluminarea, uniformitatea, temperatura culorii etc. sunt considerate a fi sub valorile standard.

Iluminat de urgență nefuncțional

- Modernizarea iluminatului interior existent cu tehnologie LED și iluminare adaptivă în toate clădirile inspectate.
- Furnizarea unui plan de întreținere preventivă, inclusiv înlocuirea bateriilor pentru Iluminatul de urgență.
- Furnizarea documentelor/rezultatelor testelor care atestă faptul că deficiențele întâlnite în timpul ultimelor inspecții sunt reparate.

- Furnizarea de jurnale pentru toate activitățile efectuate la instalația iluminat de urgență.

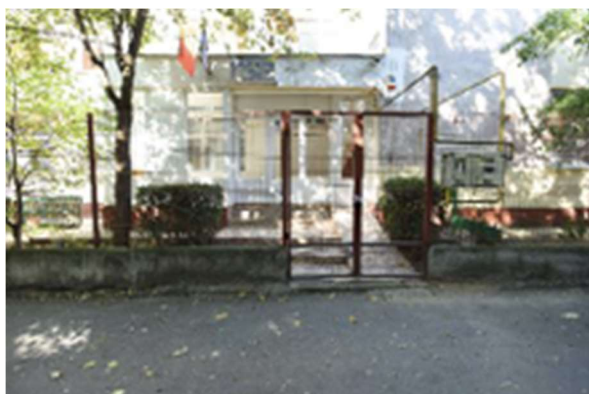
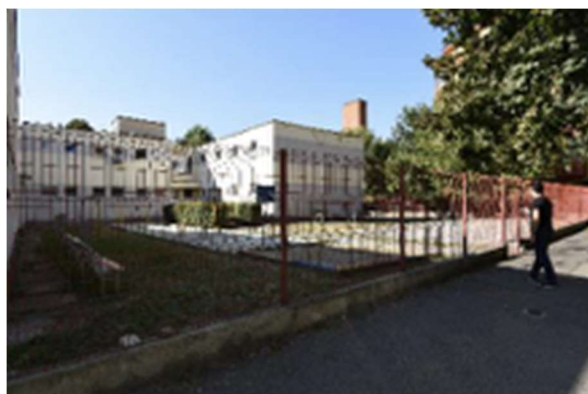
- copacii sunt foioase și relativ sănătoși; de-a lungul laturilor nordice și vestice ale parcelei, plantațiile marchează doar granița și, la sud, copacii sunt mai aproape de clădire;
- există un gard viu tăiat relativ deteriorat în sud și est și specii de viță de vie pe gardul dinspre nord și vest;
- peluza este foarte degradată și neglijată, însă acoperă o suprafață considerabilă din curte; de asemenea, plantele cu flori ornamentale sunt prezente de la intrarea principală la granița de sud și pe o fâșie spre vestul parcelei

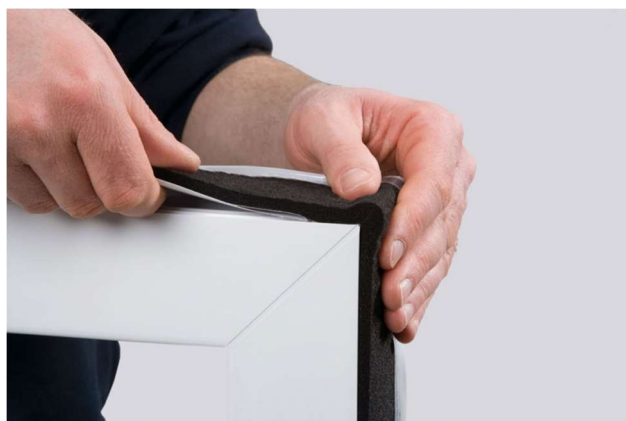
### Bandă de etanșare

Izolarea tradițională cu spumă a ferestrelor își pierde unele dintre proprietățile sale prin tăierea la nivel. O soluție mai bună, recomandată prin acest studiu, este folosirea de benzi de etanșare profesionale, care au multiple proprietăți: etanșe, rezistente la vapori pe interior (cu efect de uscare ridicat, care împiedică în mod fiabil formarea mușgaiului), asigură izolare termică și fonică în timp ce are o conducere bună a rezistenței la ploaie la exterior. Banda este lipită de cadrul ferestrei într-o singură etapă de lucru.

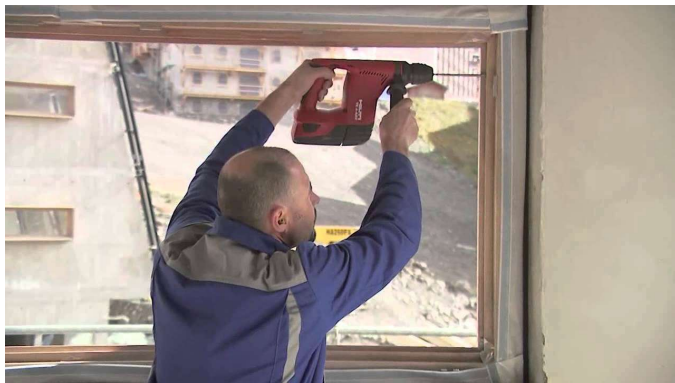
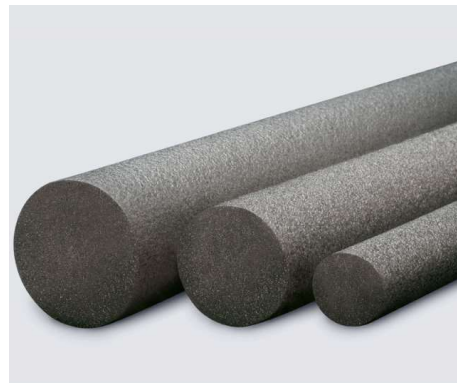
Folie și cablu de etanșare

carcasă etanșă. Spuma va fi înlocuită cu cabluri extensibile izolatoare, iar apoi geamurile vor fi sigilate pe ambele părți cu folii speciale care se adaptează la temperatura sezonieră și gradientii de difuzie a vaporilor care apar din interior spre exterior sau din exterior spre interior.

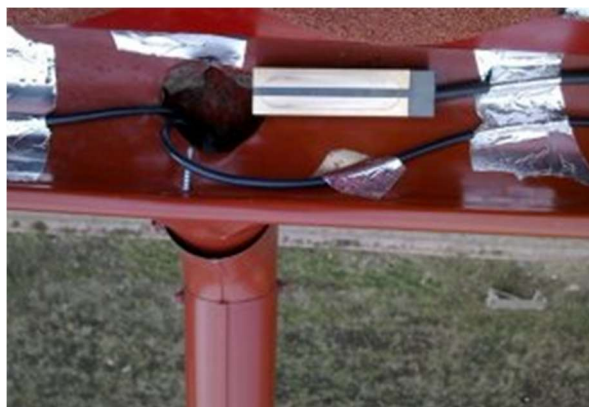
### Dezghețarea igheburilor

Acoperișul și jgheaburile pot fi grav deteriorate de acumularea de gheață. Barajele de gheață și țurțurii se formează atunci când zăpada acumulată pe un acoperiș se topește și înghețează la streășină și văi în cursul serii. Pe măsură ce ciclul continuă și barajul de gheață continuă să crească, acesta împiedică apa topită să se scurgă în mod corespunzător de pe acoperiș. În cele din urmă, țurțurii încep să se formeze, crescând probabilitatea daunelor structurale cât și pentru probleme de siguranță.

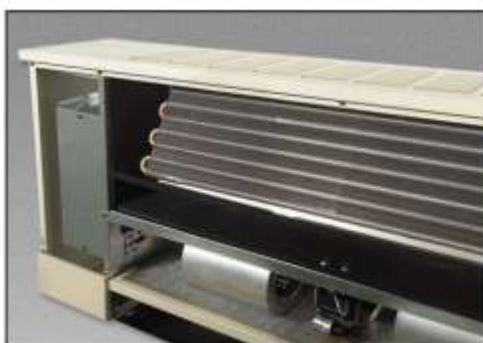
Toate ventilatoarele vor fi disponibile în 2 sau 4 configurații de conducte.

Bobina de încălzire poate fi standard în poziția de reîncălzire. Bobinele de încălzire și răcire sunt disponibile cu aceleași conexiuni de capăt opuse. Accesul pentru curățare pe partea în care intră aer este disponibil la scoaterea vasului de scurgere. Bobinele sunt detașabile pentru service.

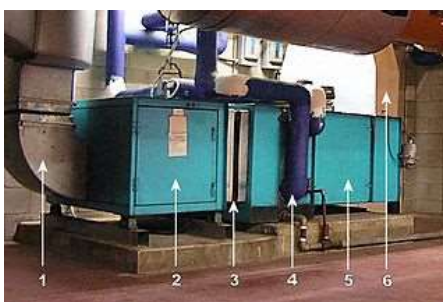
*O unitate de manipulare a aerului în care (1) este aerul de alimentare, (2) secțiunea ventilatorului, (3) izolatorul de vibrații, (4) bobina de răcire, (5) filtrul și (6) conducta de aer mixtă.*

La cele de tip Draw-Through, ventilatorul trage aerul prin cutia de amestec, filtrează și bobina de răcire înainte de a-l descărca de la ieșirea ventilatorului în spațiul care urmează să fie condiționat sau în rețeaua de conducte. Proiectarea poate fi verticală sau orizontală. În acest caz, secțiunea anterioară ventilatorului are presiune negativă.

La cele de tip Blow-Through, ventilatorul suflă aerul prin cutia de amestec, filtrele și bobina de răcire înainte de a le descărca în spațiul condiționat sau în sistemul de conducte. În acest caz, secțiunea de după ventilator are presiune pozitivă.

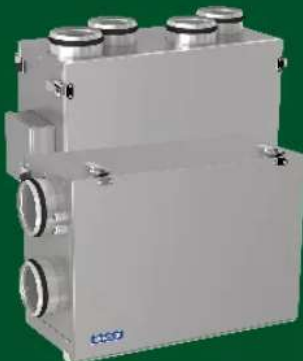
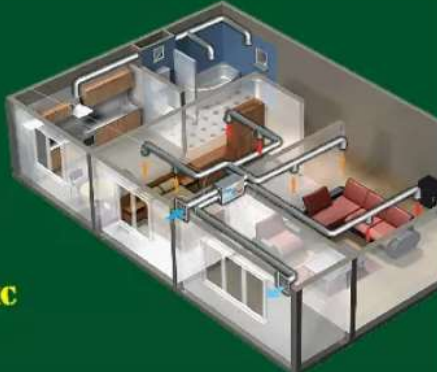
Aerul viciat dar cald, preluat din incapere, trece prin recuperatorul de caldura unde transfera circa 85% din temperatura sa, este racit si evacuat

In interior patrunde aer purificat si incalzit

Aerul proaspat de afara trece prin filtru si recuperatorul de caldura, unde este incalzit (pe perioada iernii)

Aerul rece, este evacuat afara din incapere

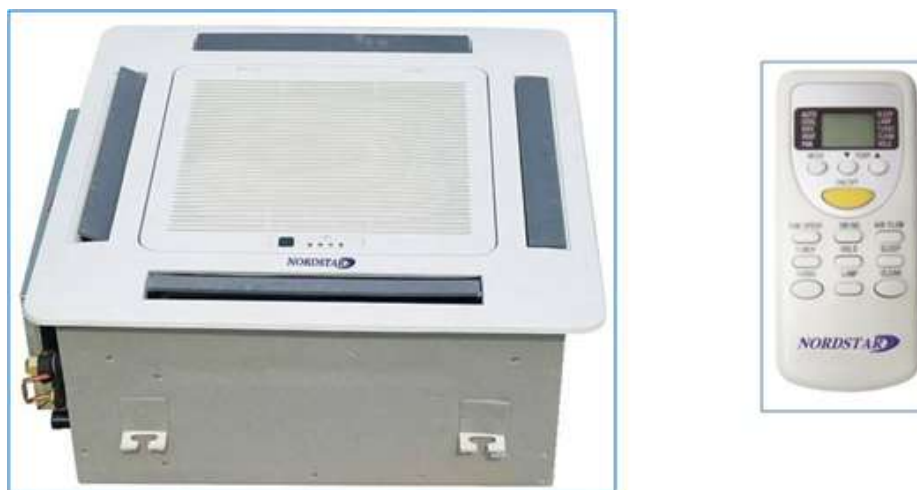
Majoritatea aparatelor de aer condiționat au capacitatea exprimată în unități termice britanice (Btu). Un Btu este cantitatea de căldură necesară pentru a ridica temperatura unui 1 kilogram (0,45 kilograme) de apă la un grad Fahrenheit (0,56 grade Celsius). Un Btu este egal cu 1.055 de juli. În termeni de încălzire și răcire, o tonă este egală cu 12.000 Btu.

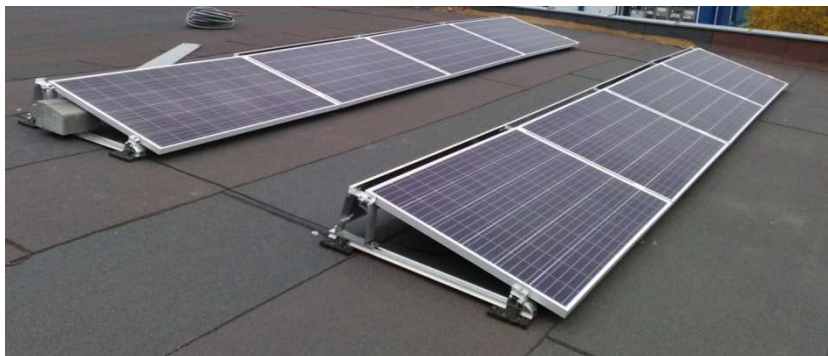
#### 14.22. Generare de energie electrică fotovoltaică

Un sistem fotovoltaic, denumit și sistem PV sau sistem de energie solară, este un sistem de alimentare conceput pentru a furniza energie solară utilizabilă prin intermediul fotovoltaicelor. Constă dintr-un aranjament de mai multe componente, inclusiv panouri solare, pentru a absorbi și transforma lumina solară în energie electrică, un invertor solar pentru a schimba curentul electric din curent continuu în curent alternativ, precum și montarea, cablarea și alte accesorii electrice pentru a configura un sistem de lucru . De asemenea, poate utiliza un sistem de urmărire solară pentru a îmbunătăți performanțele generale ale sistemului și include o soluție integrată pentru baterii, deoarece prețurile dispozitivelor de stocare vor scădea.
